1. RELAZIONE TECNICA - ILLUSTRATIVA

Come da incarico ricevuto dall'Amministrazione Comunale di Sennariolo, il sottoscritto Ing. Gian Michele Coratza, ha redatto il progetto esecutivo dei lavori di "Manutenzione straordinaria strade comunali – guado fluviale sul rio Piraula e strada Lobos".

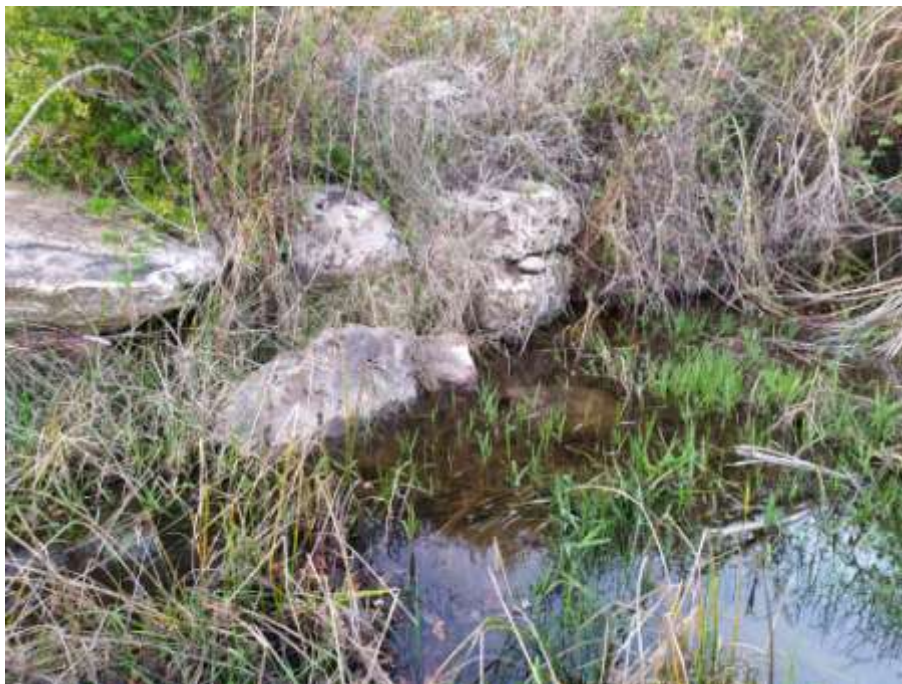
Il guado sul rio Piraula ha una larghezza della carreggiata stradale di ml 3.00 ed una lunghezza di circa 2.20 ml, il fondo stradale è attualmente composto da ciottolame posizionato in maniera approssimativa per consentire il passaggio di un'autovettura ed è oggetto dell'erosione o delle ondate di piena che puntualmente ne determinano il dissesto. A oggi il guado rappresenta un'asperità nella carreggiata che crea non poche difficoltà alla percorrenza dell'infrastruttura viaria.

Lungo il corso del rio, nell'intorno del guado, sono presenti delle protezioni spondali realizzate con grossi massi basaltici posizionati a secco, con altezza variabile da 8 a 100 cm, queste a oggi risultano oggetto di smottamenti dovuti ai fenomeni erosivi che hanno interessato il piede della scarpata causando anche fenomeni di crollo localizzati con parziale occlusione del corso d'acqua.

Le criticità diffuse sono destinate ad un incremento esponenziale dei fenomeni di crollo ed occlusione del corso d'acqua, pertanto si rende necessario un intervento perentorio per il ripristino della funzionalità del guado e delle protezioni spondali a difesa dell'opera viaria ed un ripristino della fruizione della strada.

I tratti di sponda adiacenti al guado sono dotati di protezioni spondali realizzate con massi di grandi dimensioni, queste allo stato attuale sono soggette a evidenti fenomeni di dissesto, saranno pertanto oggetto di un accurato intervento di ripristino, ed ove questo non fosse possibile si provvederà alla ricostruzione delle stesse con massi ciclopici di forma regolare con peso non inferiore a qli 5.00. Le protezioni saranno estese anche a protezione della scarpa a bordo della carreggiata stradale per evitare fenomeni erosivi durante i cicli di piena.

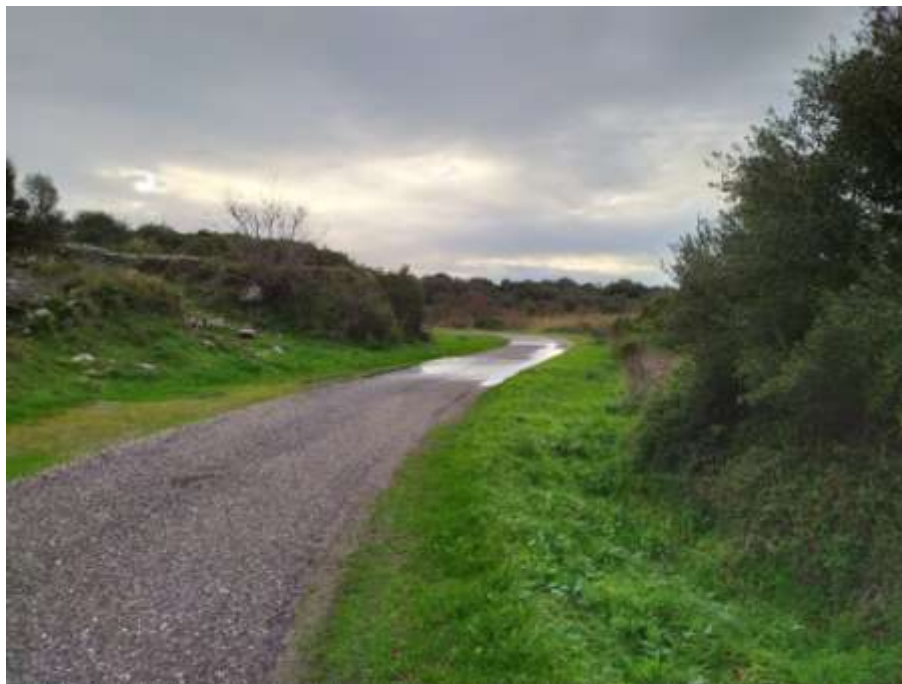
La strada comunale Lobos mette in comunicazione i comuni di Sennariolo e Flussio, l'intervento in oggetto della presente relazione si concentra nell'ultimo tratto della strada prima del limite di Comune, per una lunghezza di circa 288 ml. La strada è munita di una pavimentazione in conglomerato bituminoso, ed ha una larghezza che varia dai tre ai quattro metri lineari, oltre le banchine in sterrate. Lungo il percorso sono visibili diversi interventi puntuali di ripristino della pavimentazione stradale eseguiti nel corso degli anni. Il tratto oggetto di intervento non pare avere subito manutenzioni di sorta negli ultimi decenni, e infatti si presenta con il manto di usura assente e con parte del binder dello strato di collegamento che mostra chiari segnali di stress, non sono rare le buche o gli avvallamenti che compromettono la fruizione sicura della strada.

Il tratto della strada comunale Lobos oggetto di intervento ha una lunghezza di circa 288 ml per il ripristino della funzionalità della strada si è previsto il rifacimento del tappetino di usura in conglomerato bituminoso, questo avrà uno spessore compreso di cm 4 e sarà applicato con vibro finitrice previa perfetta pulizia del fondo di posa ed applicazione di emulsione bituminosa, la lavorazione sarà poi completata con il costipamento con rullo meccanico.
